**RAPPORT D'ENQUÊTE AÉRONAUTIQUE**  
**A02C0227**

**INCENDIE DANS LE POSTE DE PILOTAGE**  
**ET ATERRISSAGE DE PRÉCAUTION**

**DU BOEING 777-228ER F-GSPZ**  
**EXPLOITÉ PAR AIR FRANCE**  
**À 290 NM AU NORD-EST DE CHURCHILL (MANITOBA)**  
**LE 17 OCTOBRE 2002**

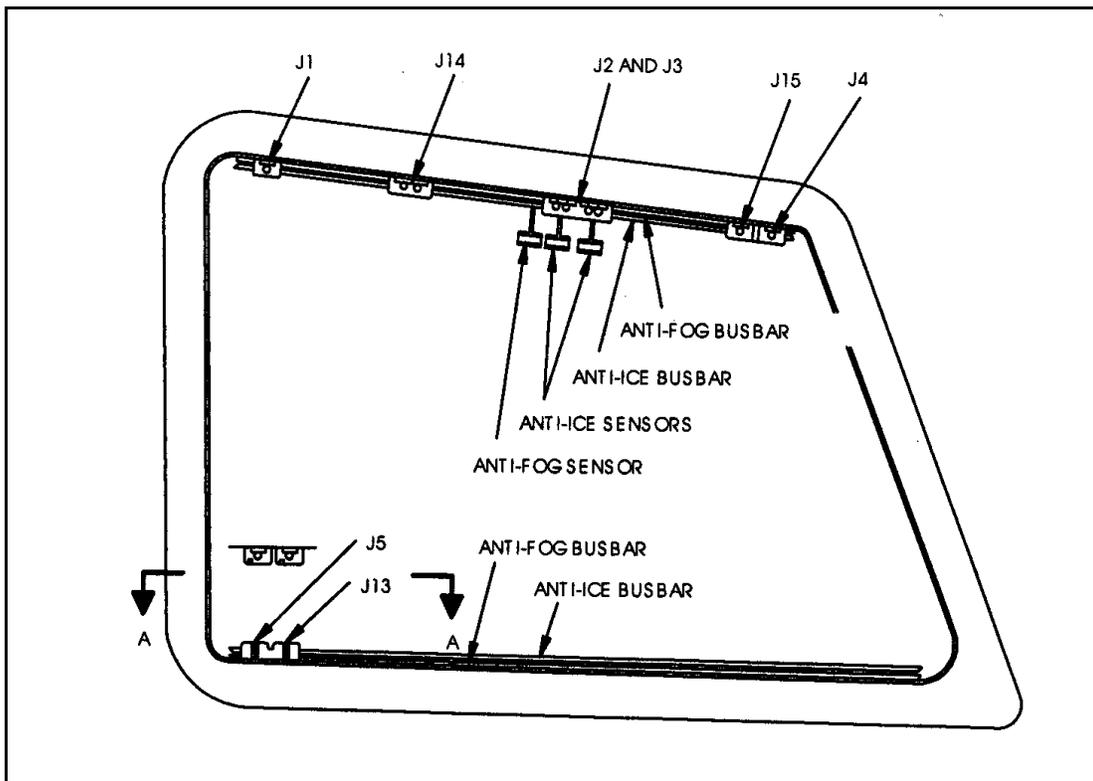
Pare-brise avant gauche du poste de pilotage\*

Le pare-brise a été examiné chez PPG Industries en décembre 2002. Le bornier au niveau du connecteur en laiton J5 a été endommagé en raison de la chaleur intense, et l'adhésif de remplissage au polysulfure a été détruit par l'incendie. La pièce rapportée du bloc en laiton reposait librement, mais elle était toujours fixée à une extrémité au fil relié au connecteur J5. Le bornier à proximité du connecteur en laiton J13 était intact. Le couple de rupture des vis de fixation des bornes J5 et J13 était inférieur à 5 livres-pouce.

Nota 2 : Afin de ne pas perturber la borne avant son examen en laboratoire, on n'a pas vérifié son couple, mais on a déterminé qu'elle était au moins serrée à la main. Pendant l'examen en laboratoire, le couple de desserrage mesuré était inférieur à 5 lb-po.

Nota 3 : Le couple de desserrage initial mesuré de J14C se situait entre 2 et 5 lb-po.

Bornes d'alimentation J1, J4, J1, J13, J15
